EKSPERTYZA TECHNICZNA

DOTYCZĄCA OKREŚLENIA OCENY STANU TECHNICZNEGO, BEZPIECZEŃSTWA I
NIEZALEŻNOŚCI KONSTRUKCJI NOŚNEJ W STOSUNKU DO BUDYNKÓW SĄSIEDNICH
OCENA MOŻLIWOŚCI I SPOSOBU PRZEPROWADZENIA EWENTUALNEJ ROZBIÓRKI
OBIEKTU BUDOWLANEGO

Rodzaj:	BUDYNEK MIESZKALNY WIELORODZINNY, KATEGORIA OBIEKT. „XIII.”
Adres:	UL. ADAMA MICKIEWICZA 11, 64-300 NOWY TOMYŚL, DZIAŁKA NR EWIDENC. 271/5. OBREB 0001 NOWY TOMYŚL
Właściciel lub zarządca

Nowy Tomyśl – wrzesień 2021 r.

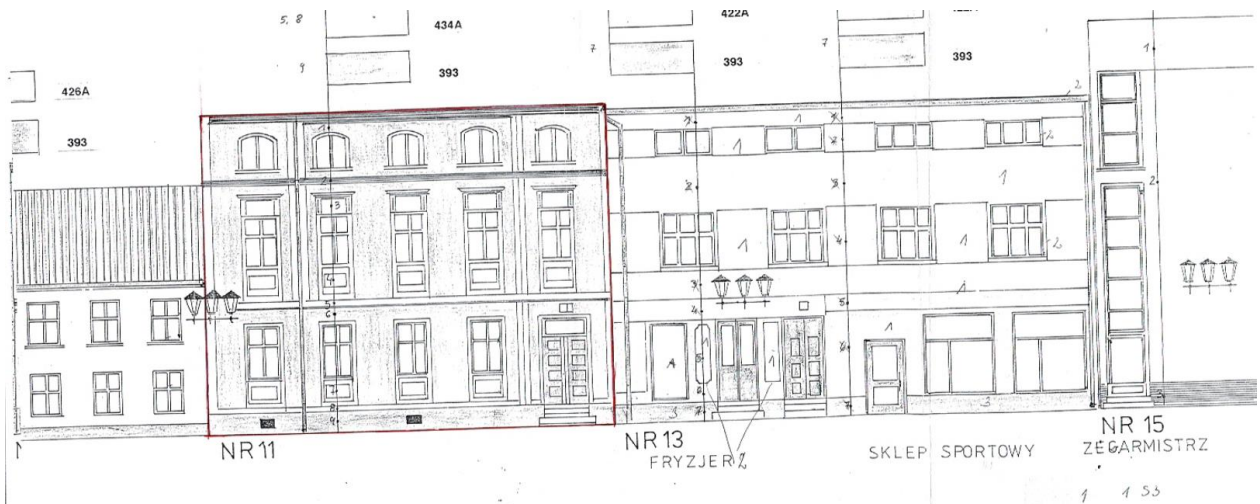
Szkic nr 1 – widok historyczny lokalizacji budynku względem budynków sąsiednich na dzień otwarcia Książki obiektu budowlanego nr 143, wydane dnia 19.05.1987 r.

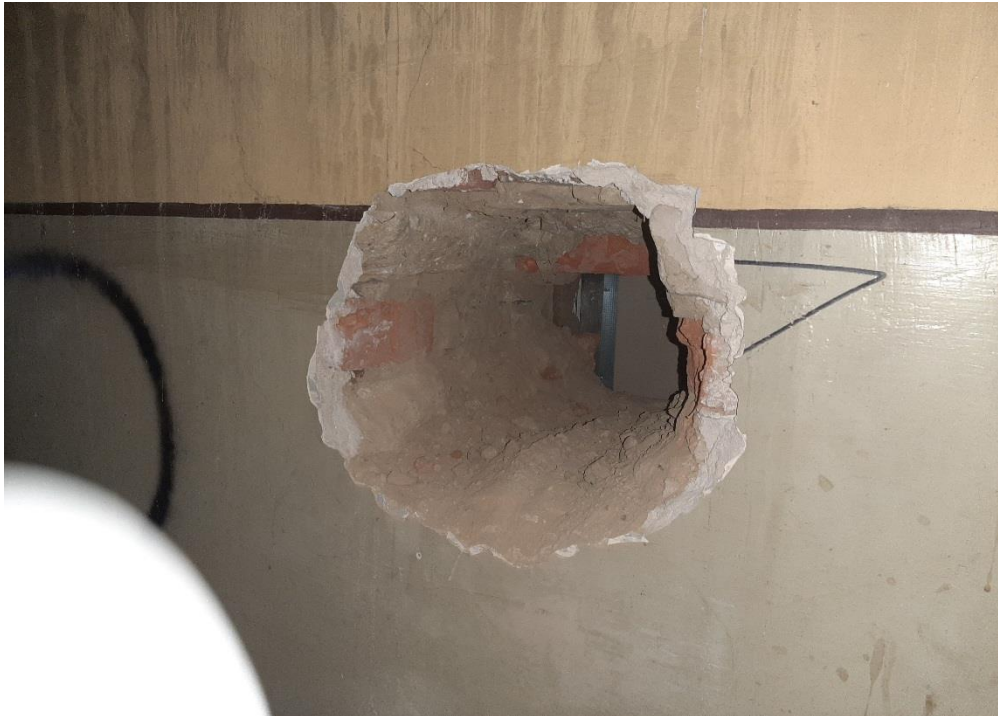
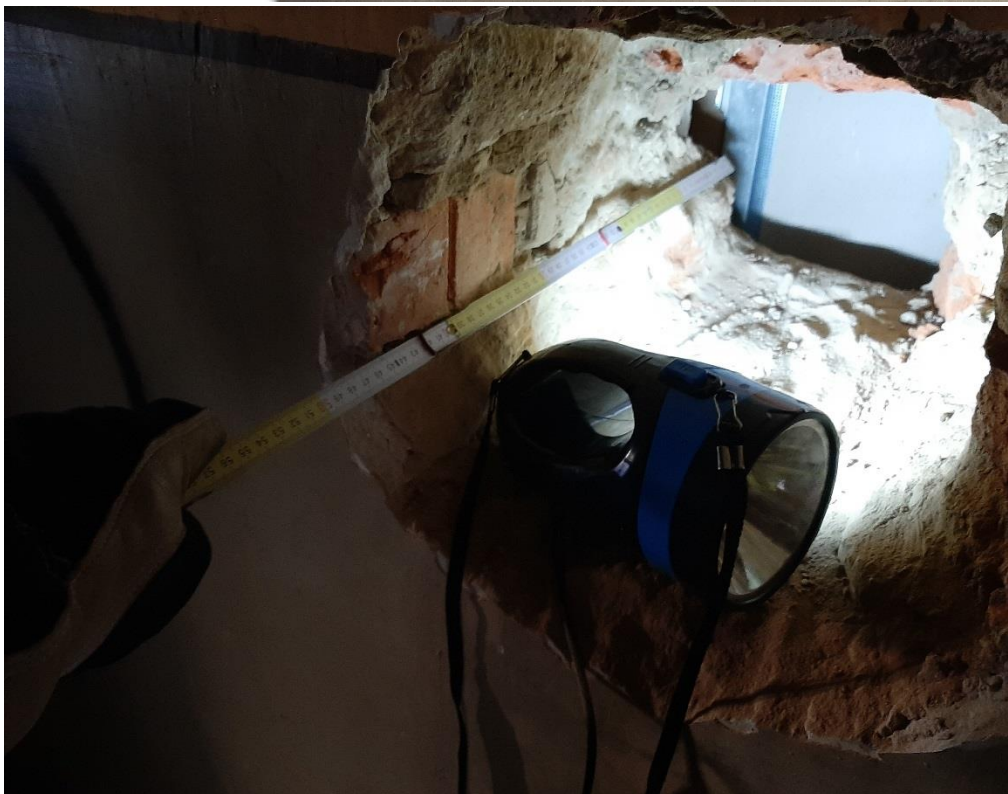
w budynku mieszkalnym – Mickiewicza 13., dają pewność, że mur w osi nr „1” jest murem wspólnym. Stanowiącym podparcie dla rygli stropu zarówno budynku nr 11 oraz sąsiedniego budynku nr 13. Ściany przewiązane prawidłowym wiązaniem murarskim. Odchylenia ściany normatywne na poziomie 5 mm. Stan techniczny określono jako zadawalający, oprócz fragmentu muru na wysokości klatki schodowej, gdzie z powodu opalenia termicznego ognia pożarowego oraz działaniem toksyn od wody gaśniczej – stan określono miejscowo jako zły. Brak rys i pęknięć. Stwierdzono nieznaczące zwilgocenie muru. Dokumentacja miejsca odkrywki wg poniższego.

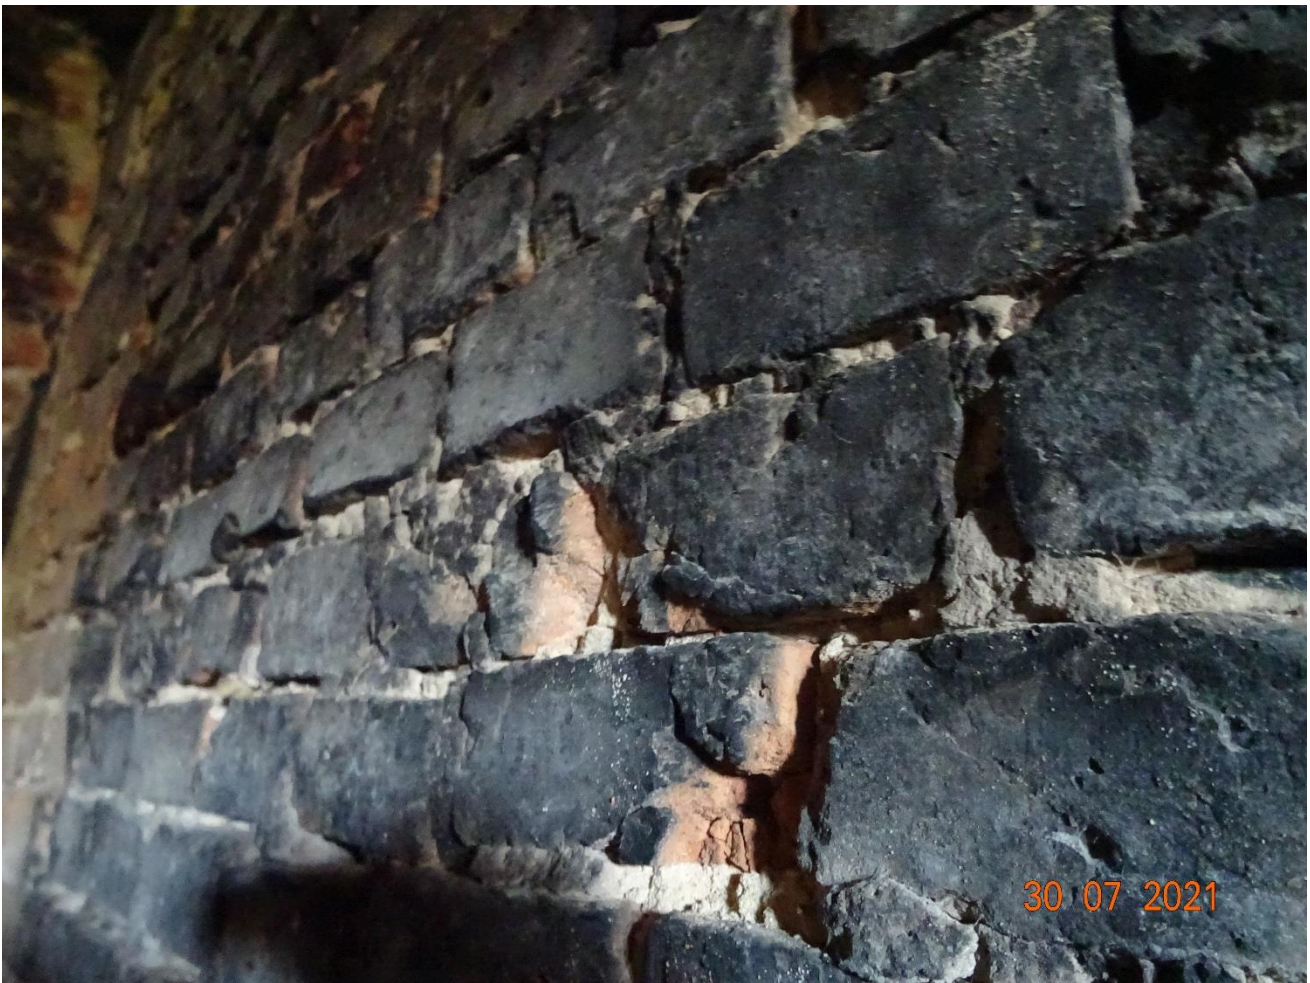
III. ODKRYWKA NR 3. – KONSTRUKCJA MUROWA WEWNĘTRZNA (klasa N1), PARTER BUDYNKU W OSI ozn. „B”.

Konstrukcja murowa ceglana ceramiczna na grubość jednej cegły, to jest 33 cm w układzie mijankowym, to jest główka/główka, wymiar pobranej cegły = 31x14x6 cm. Zaprawa gliniasta. Po przeprowadzeniu prób niszczących pobranych materiałów wskazano wytrzymałość materiału na ściskanie > 15 MPa. Wytrzymałość stwierdzono porównawczo w odniesieniu do siły niszczącej uderem dla materiału referencyjnego (nowa cegła ceramiczna o deklarowanych właściwościach cech wytrzymałościowych). Mur dwustronnie otynkowany tynkiem wapiennym, spoiny gr. normatywnej 6-13 mm, niestanowiącym podparcie dla rygli. Ściany przewiązane prawidłowym wiązaniem murarskim. Stan techniczny określono jako zły z powodu zawilgocenia oraz działaniem toksyn od wody gaśniczej – stan określono miejscowo jako zły. Brak rys i pęknięć. Stwierdzono zwilgocenie muru.

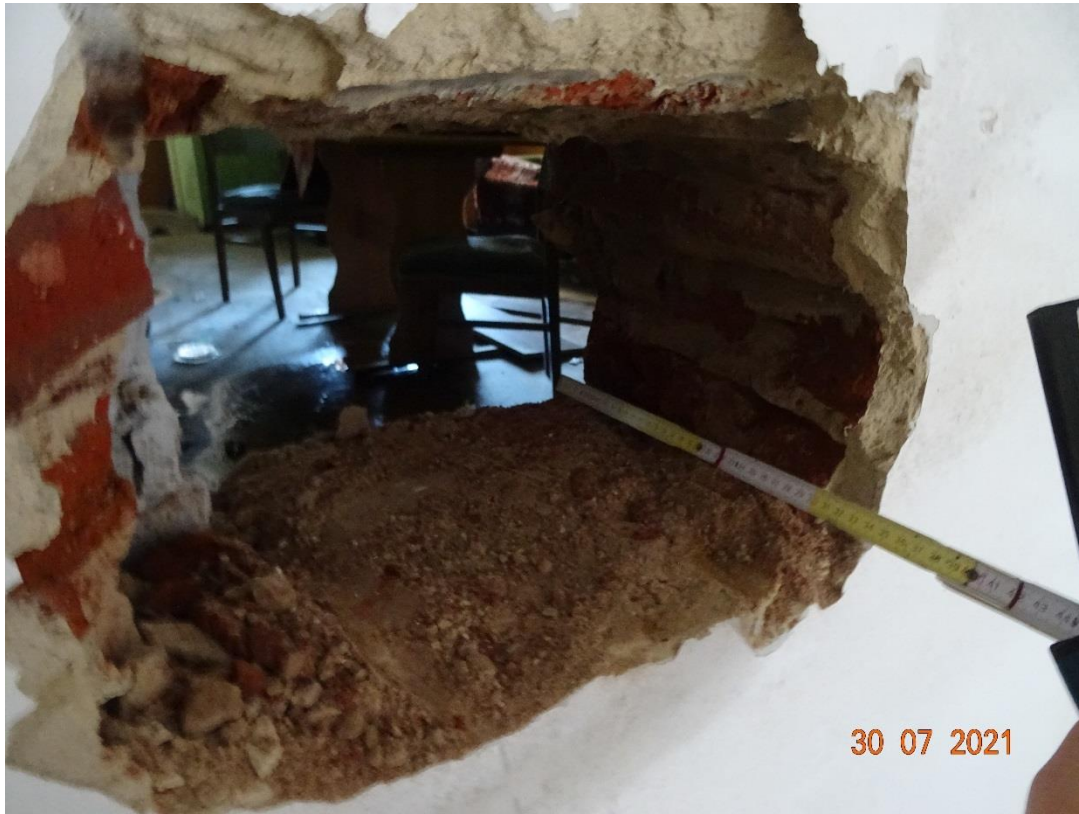
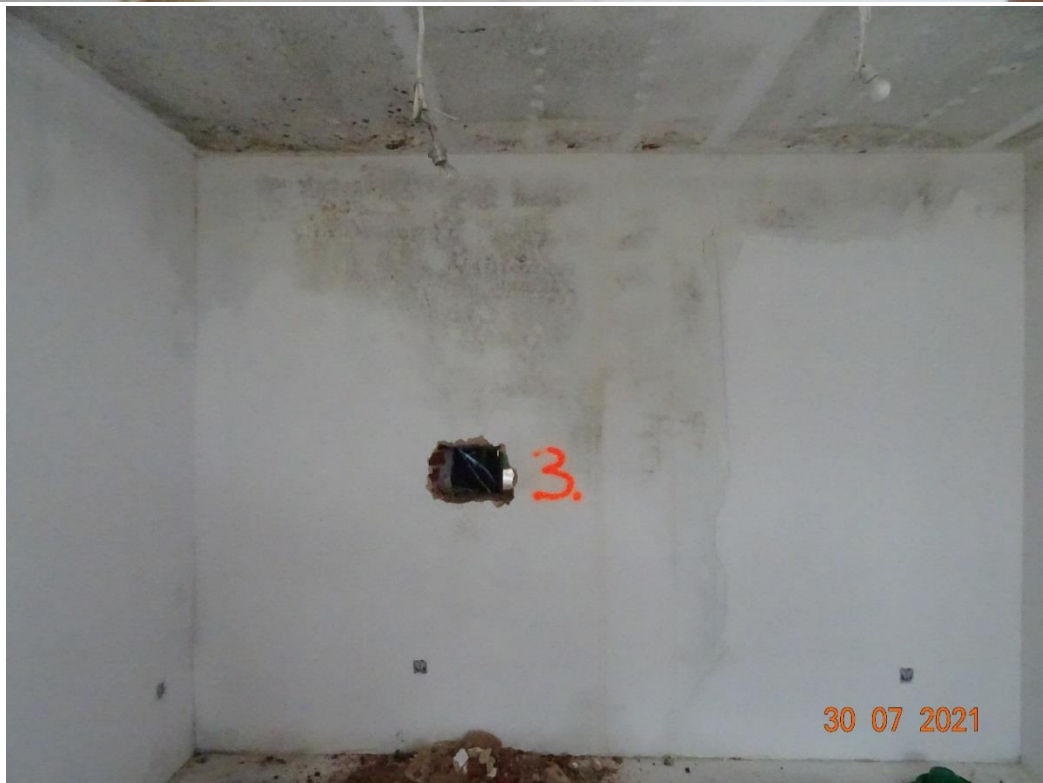
Zwichrzenie i skrzywienie ściany wg normy do 20 mm < 25 mm

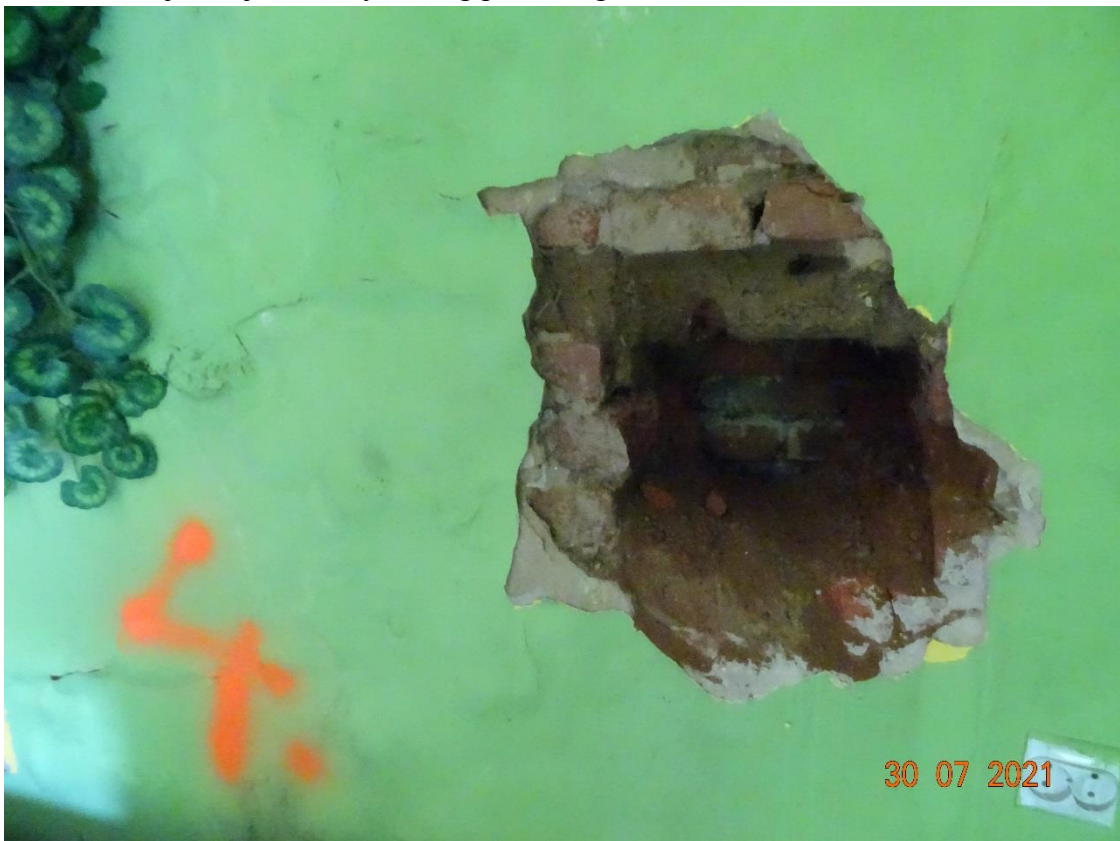
Zwichrzenie i skrzywienie ściany wg normy do 20 mm < 28 mm

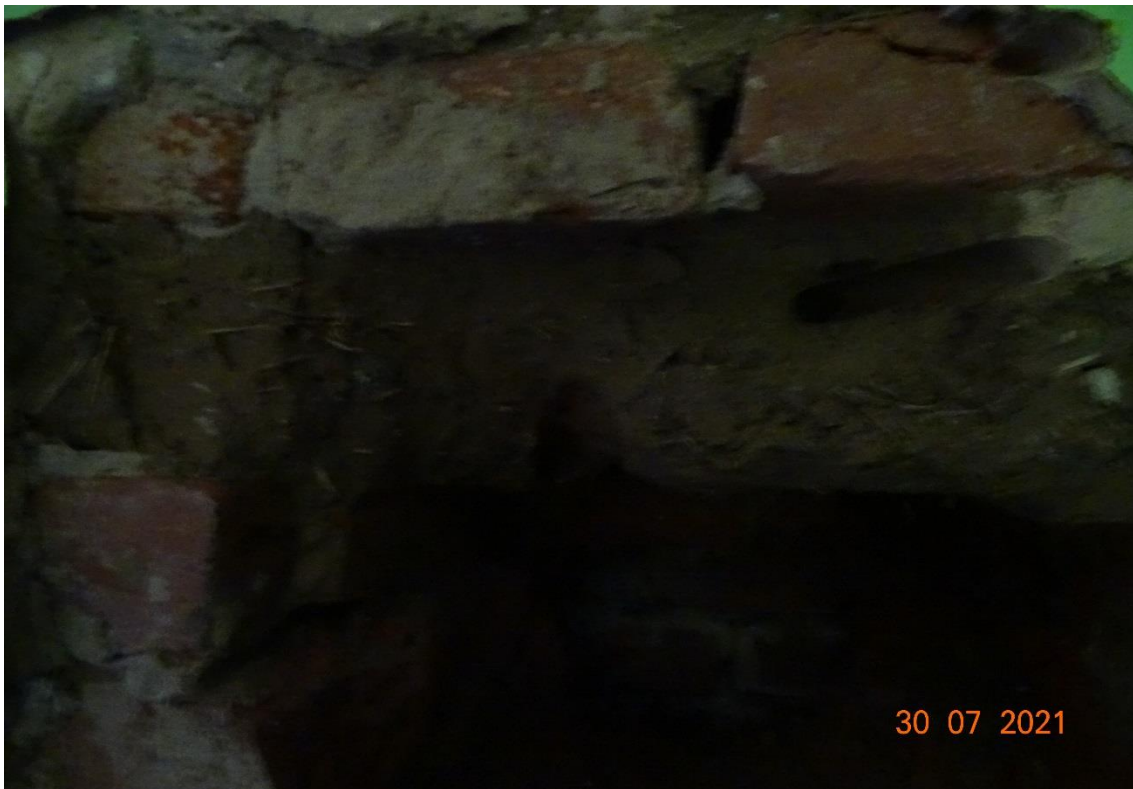
V. ODKRYWKA NR 5. – KONSTRUKCJA MUROWA WEWNĘTRZNA, PIĘTRO BUDYNKU W OSI NR „1”.

Konstrukcja murowa ceglana ceramiczna na grubość dwóch cegieł, to jest 50 cm w układzie mijankowym, to jest wozówka +główka +wozówka, kolejna warstwa: główka + główka. Zaprawa cementowo-wapienna. Po przeprowadzeniu prób niszczących pobranych materiałów wskazano wytrzymałość materiału na ściskanie > 15 MPa. Wytrzymałość stwierdzono porównawczo w odniesieniu do siły niszczącej udarem dla materiału referencyjnego (nowa cegła ceramiczna o deklarowanych właściwościach cech wytrzymałościowych). Mur obustronnie otynkowany tynkiem wapiennym, spoiny gr. normatywnej 8-15 mm. Pomiary obliczaniem różnicowym wymiarów zewnętrznych oraz wewnętrznych – Mickiewicza 13., dają pewność, że mur w osi nr „1” jest murem wspólnym. Stanowiącym podparcie dla rygli stropu zarówno budynku nr 11 oraz sąsiedniego budynku nr 13. Ściany przewiązane prawidłowym wiązaniem murarskim. Odchylenia ściany normatywne na poziomie 5 mm. Stan techniczny określono jako zadowalający, oprócz fragmentu muru na wysokości klatki schodowej, gdzie z powodu opalenia termicznego ognia pożarowego oraz działaniem toksyn od wody gaśniczej – stan określono miejscowo jako zły. Brak rys i pęknięć. Stwierdzono nieznaczące zwilgocenie muru. Dokumentacja miejsca odkrywki wg poniższego.

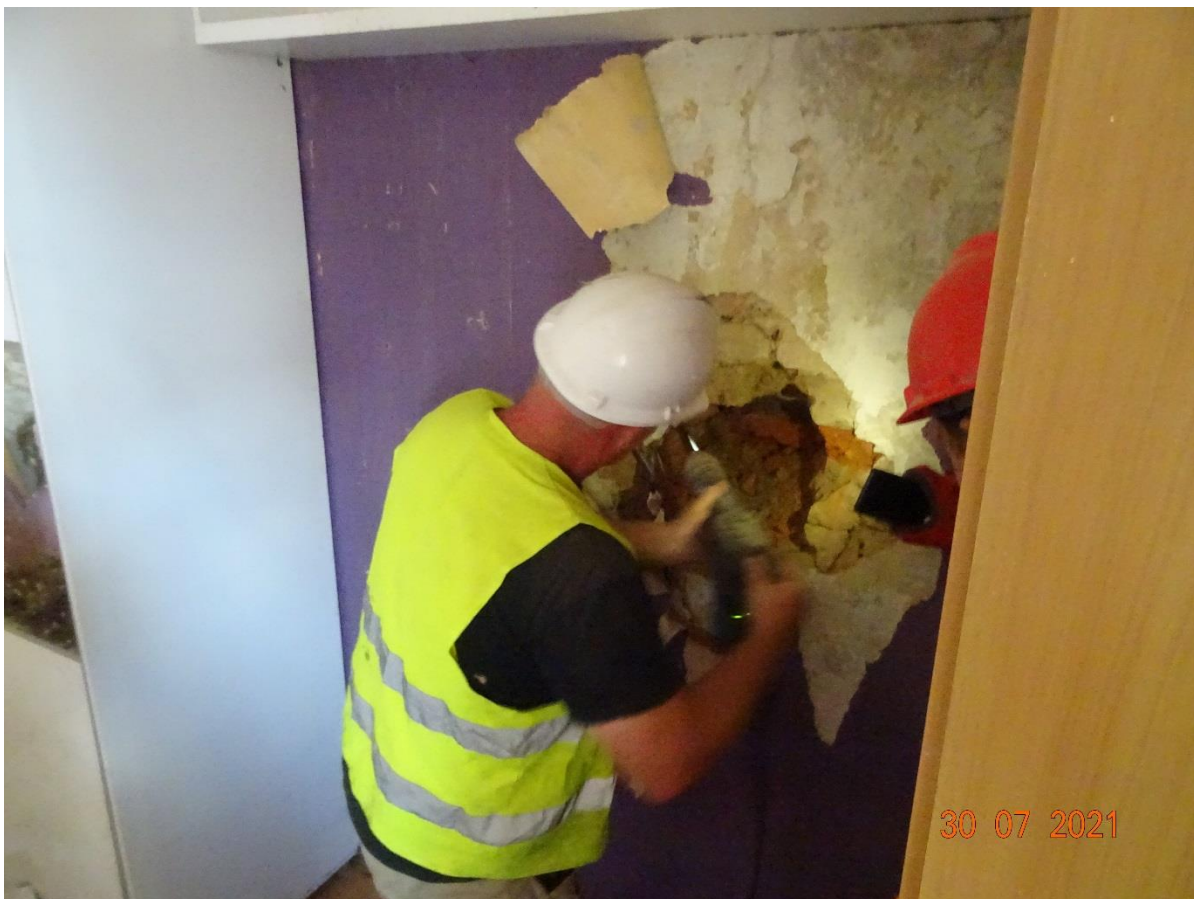
Zwichrzenie i skrzywienie ściany wg normy do 20 mm < 25 mm

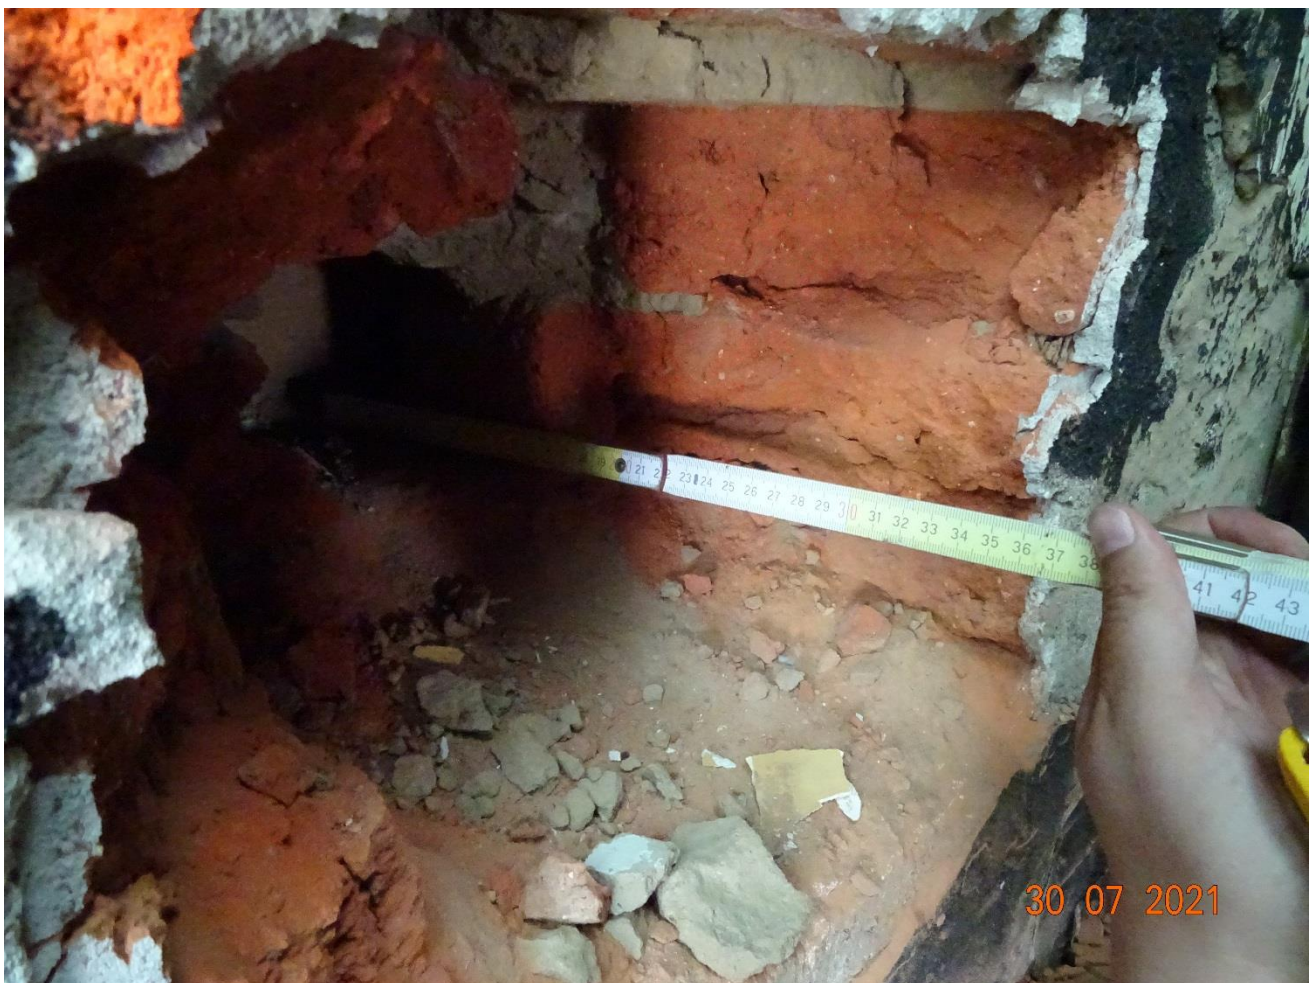
Konstrukcja murowa ceglana ceramiczna na grubość półtorej cegieł, to jest 36 cm w układzie mijankowym, to jest główka + wozówka, kolejna warstwa: wozówka + główka. Zaprawa cementowo-wapienna. Po przeprowadzeniu prób niszczących pobranych materiałów wskazano wytrzymałość materiału na ściskanie > 15 MPa. Wytrzymałość stwierdzono porównawczo w odniesieniu do siły niszczącej uderem dla materiału referencyjnego (nowa cegła ceramiczna o deklarowanych właściwościach cech wytrzymałościowych). Mur obustronnie otynkowany tynkiem wapiennym, spoiny gr. normatywnej 8-15 mm. Pomiary obliczaniem różnicowym wymiarów zewnętrznych oraz wewnętrznych oraz zabudowa meblowa w lokalu w budynku mieszkalnym – Mickiewicza 13., dają pewność, że mur w osi nr „1” jest murem wspólnym. Stanowiącym podparcie dla rygli płatwi więźby dachu zarówno budynku nr 11 oraz sąsiedniego budynku nr 13. Ściany przewiązane prawidłowym wiązaniem murarskim. Odchylenia ściany normatywne na poziomie 7 mm. Stan techniczny określono jako zadawalający, oprócz fragmentu muru na wysokości klatki schodowej, gdzie z powodu opalenia termicznego ognia pożarowego oraz działaniem toksyn od wody gaśniczej – stan określono miejscowo jako zły. Brak rys i pęknięć. Stwierdzono zwilgocenie muru. Dokumentacja miejsca odkrywki wg poniższego.

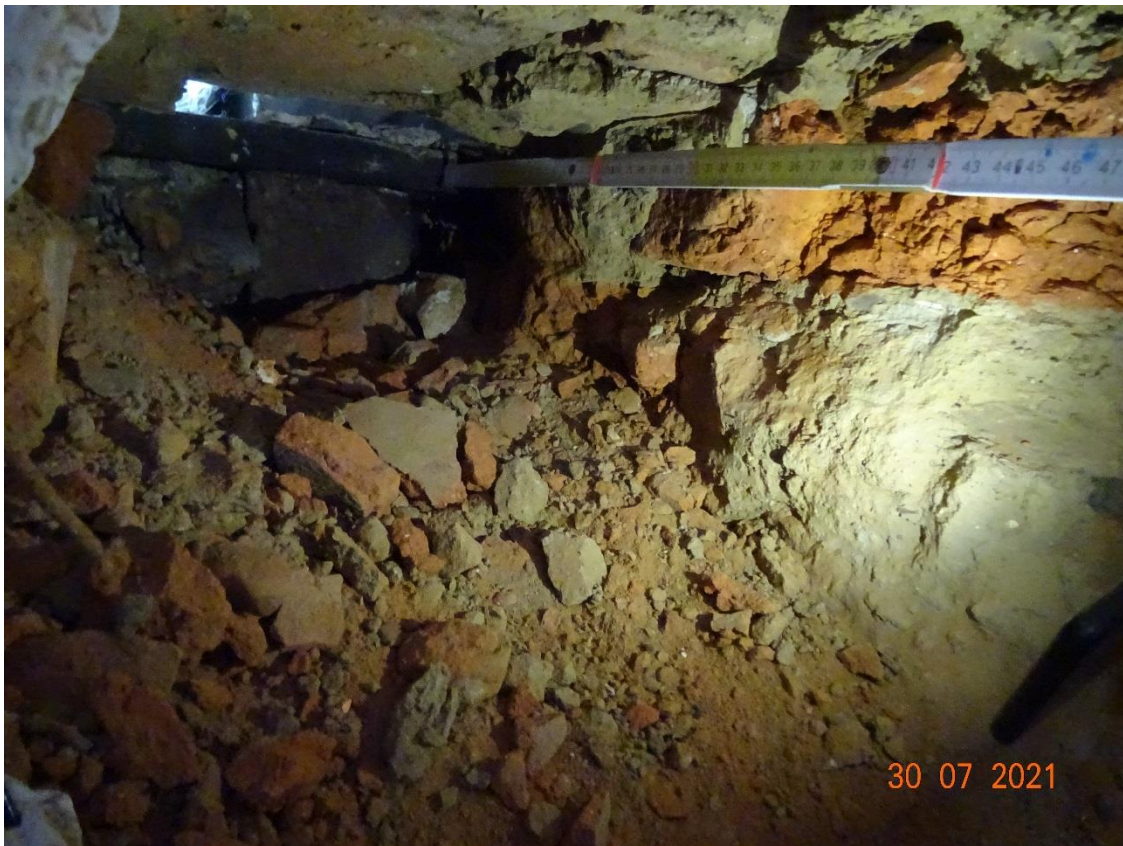
Zwichrzenie i skrzywienie ściany wg normy do 20 mm $< 28 \text{ mm}$

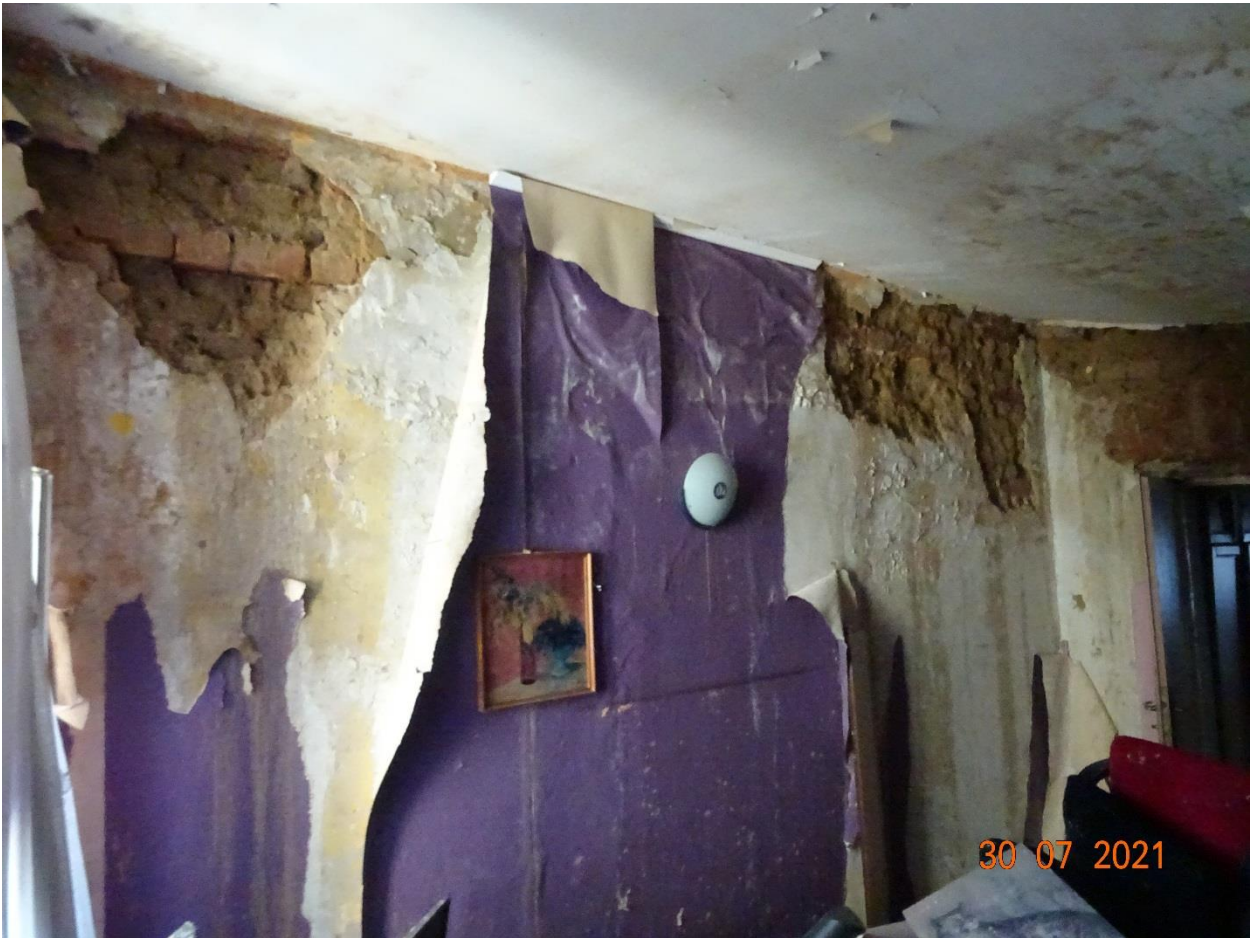
Zdjęcie – widok osi 5, niezależny układ konstrukcji murowej ceglanej od wewnątrz lokalu na piętrze budynku

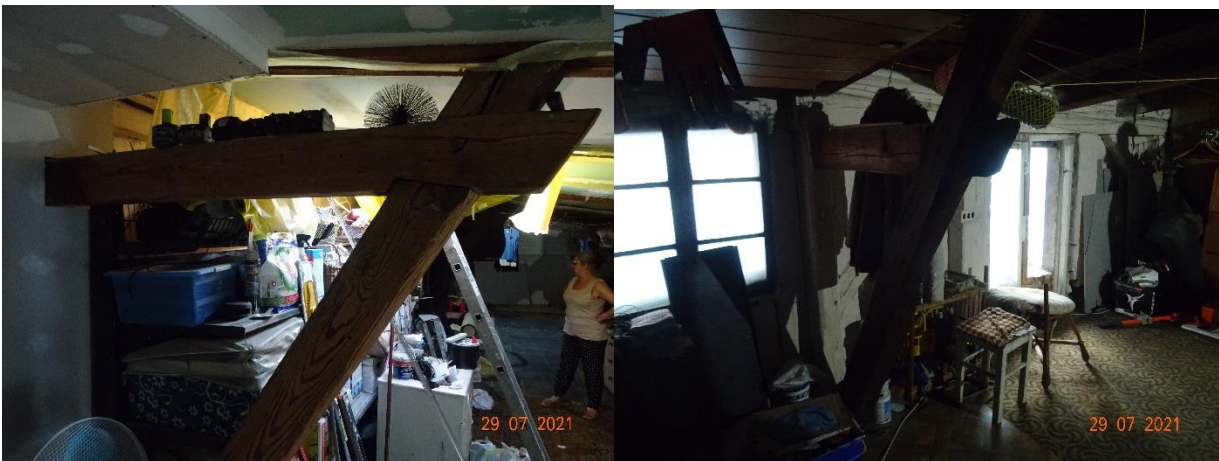
Zdjęcia – widok osi nr „6” od strony poddasza budynku mieszkalnego ul. Mickiewicza 9 z widocznymi elementami konstrukcji nośnej dachu i poddasza z drewnianymi słupami mieczowymi usztywniającymi korowki oraz mury zewnętrzne. Budynek nie posiada autonomicznej ściany zewnętrznej. Oficyna budynku posiada ścianę niezależną.

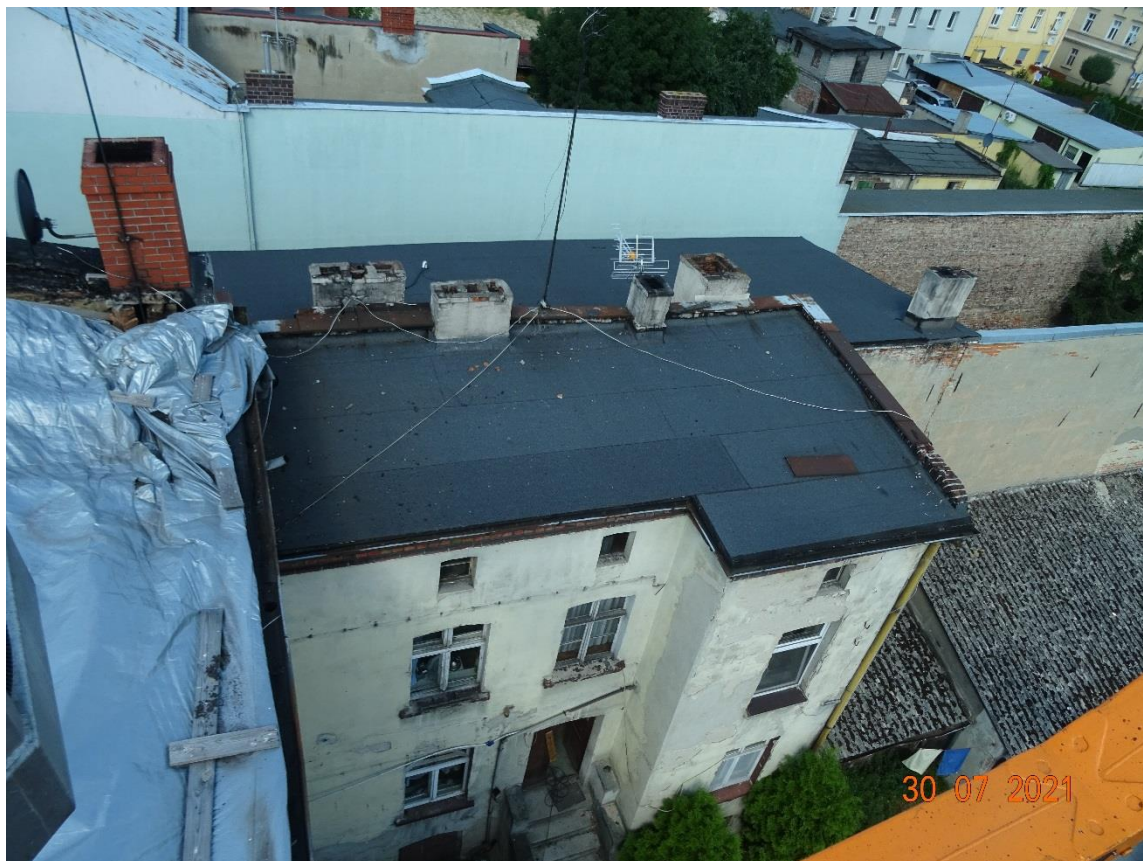
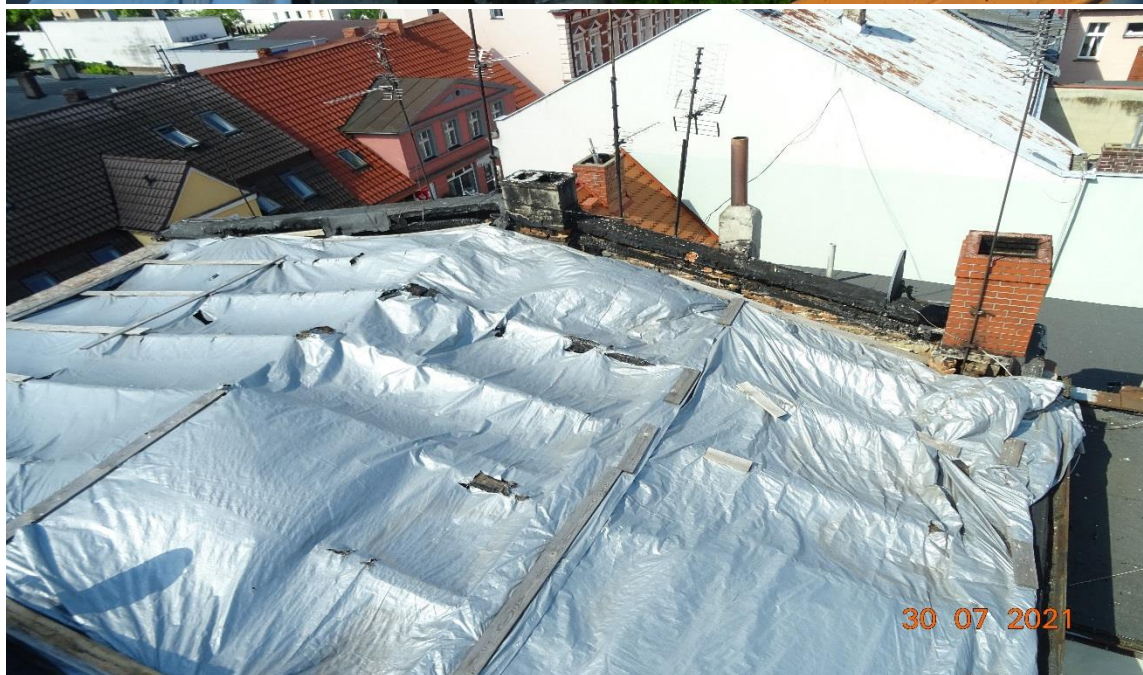
Zdjęcie – widok osi nr „5” z pozycji dachu budynku z widokiem niezależnego układu konstrukcji budynków sąsiadujących w pierzei oraz w osi wzdłużnej Oficyny.

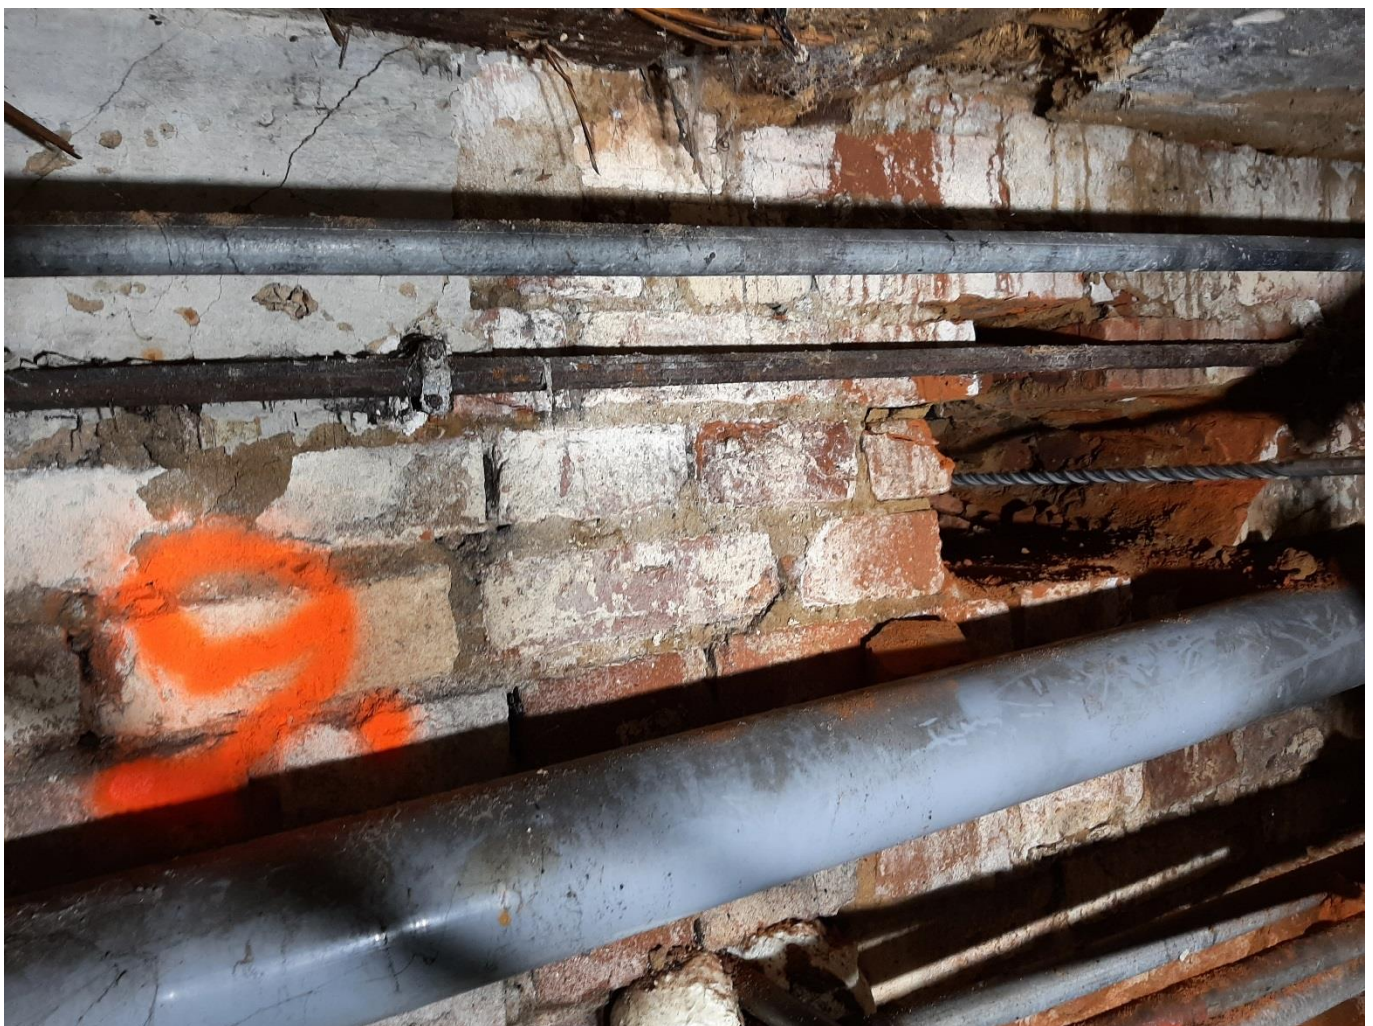
Konstrukcja murowa ceglano ceramiczna-kamienna na grubość dwóch i pół cegieł, to jest c.a. 64 cm w układzie mijankowym, to jest główka +wozówka +główka. Zaprawa cementowo-wapienna, częściowo zdegradowana i wykruszona. Po przeprowadzeniu prób niszczących pobranych materiałów wskazano wytrzymałość materiału na ściskanie > 15 MPa. Wytrzymałość stwierdzono porównawczo w odniesieniu do siły niszczącej udarem dla materiału referencyjnego (nowa cegła ceramiczna o deklarowanych właściwościach cech wytrzymałościowych). Pomiary obliczaniem różnicowym wymiarów zewnętrznych oraz wewnętrznych, dają pewność, że mur w osi nr „1” jest murem wspólnym. Stanowiącym podparcie dla rygli stropu pośredniego zarówno budynku nr 11 oraz sąsiedniego budynku nr 13. Ściany przewiązane prawidłowym wiązaniem murarskim. Odchylenia ściany normatywne na poziomie 11 mm. Stan techniczny określono jako zadawalający, z koniecznością działań obniżających poziom dużego zwilgocenia i zasolenia muru. Brak rys i pęknięć. Dokumentacja miejsca odkrywki wg poniższego.

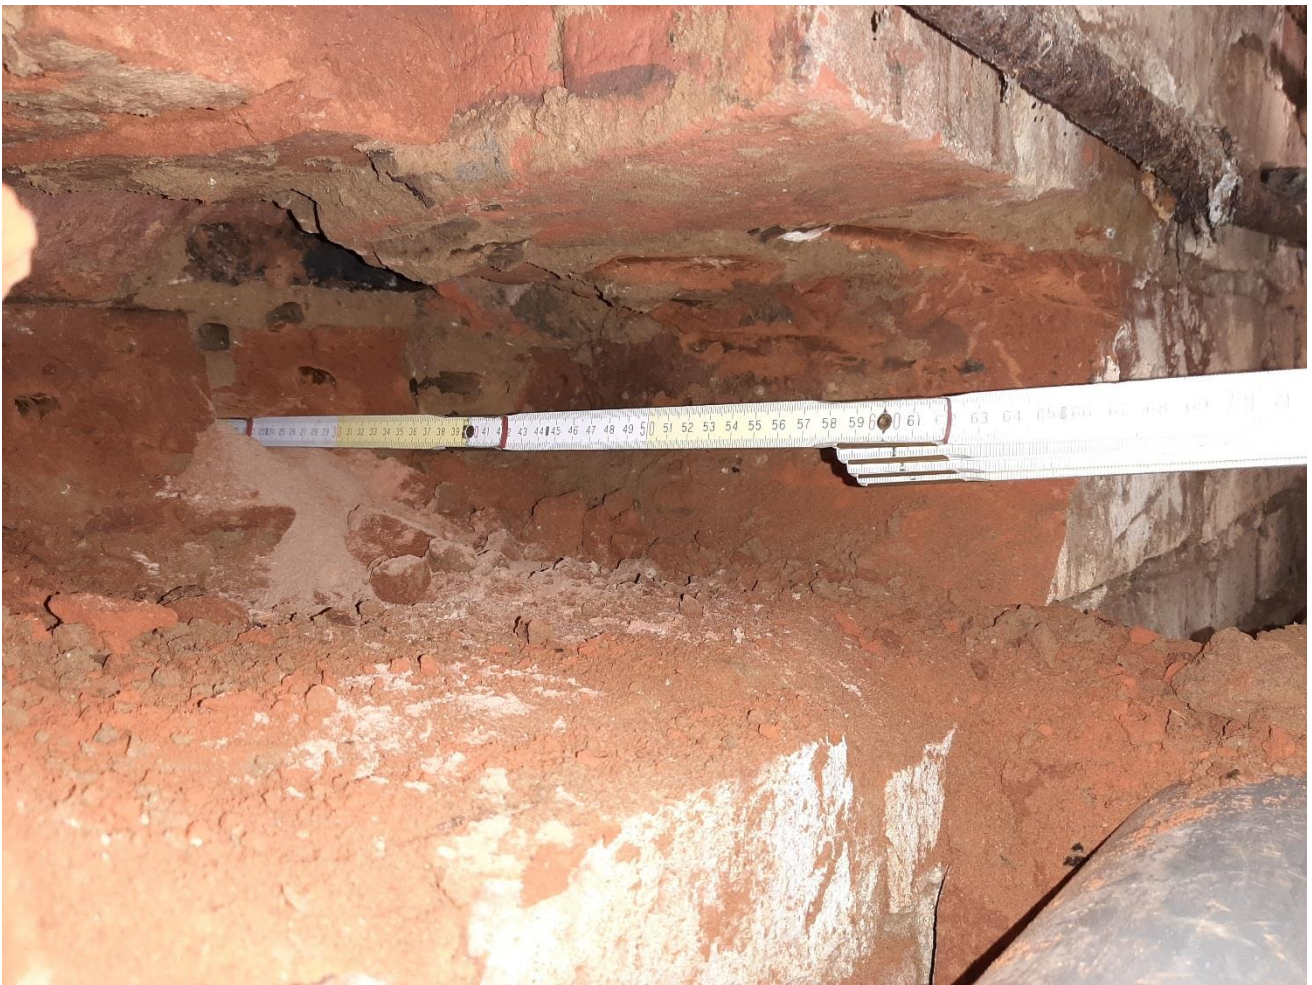
X. ODKRYWKA NR 10. – KONSTRUKCJA MUROWA ŚCIANY FUNDAMENTOWEJ WEWNĘTRZNEJ, PEŁNEGO PODPIWNICZENIA BUDYNKU W OSI NR „4” Z WYKAZANIEM POZIOMU POSADOWIENIA BEPZOŚREDNIEGO BUDYNKU.

Konstrukcja murowa ceglano ceramiczna-kamienna na grubość dwóch i pół cegieł, to jest c.a. 64 cm. Zaprawa cementowo-wapienna, częściowo zdegradowana i wykruszona. Pomiary, dają pewność, że mur fundamentowy nie posiada łań ceglanych ani kamiennych i jest posadowiony na głębokości c.a. - 0,73 m od poziomu posadzki piwnicy (rzedna -1,85 m). Stanowi podparcie dla rygli stropu pośredniego budynku nr 11. Ściany przewiązane prawidłowym wiązaniem murarskim. Odchylenia ściany normatywne na poziomie 10 mm. Stan techniczny określono jako zły, z koniecznością działań obniżających poziom dużego zwilgocenia i zasolenia muru. Brak rys i pęknięć.

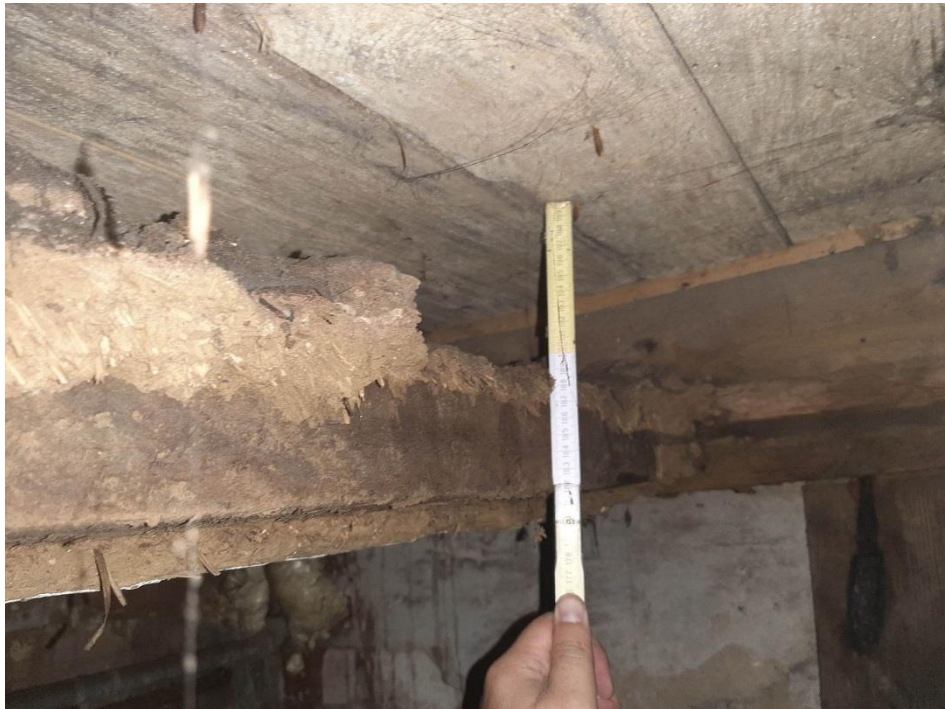
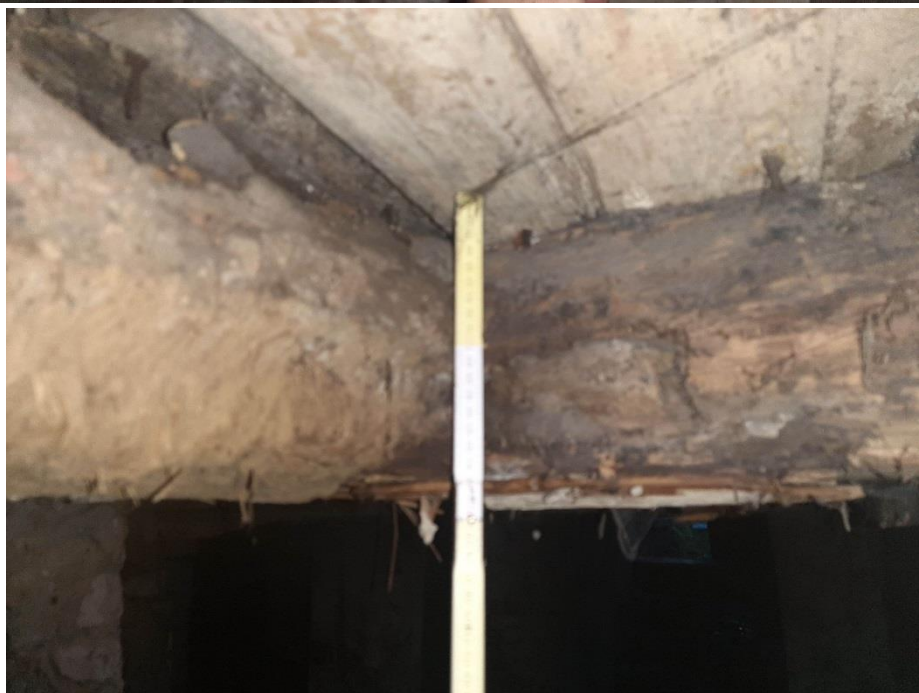
W toku wykonanych odkrywek wskazano strop belkowy drewniany z ryglami o wym. 18x18 cm z drewna liściastego. Belki o przekroju prostokątnym w średnim rozstawie osiowym co 115 cm. Konstrukcja w awaryjnym stanie technicznym, ze względu na wysokie skorodowanie biologiczne oraz wytracenie rdzenia czynnego przekroju nośnego. Belki ugięte. Częściowo belki osłonięte są od spodu przesłoną sklepienia ceglanego oraz tynkiem wapiennym. Z uwagi na zły stan odstąpiono od pobrania próbek i dalszej analizy cech drewna. Belki stężone tarczą górną desek o gr. około 5 cm. Dokumentacja miejsca odkrywki wg poniższego.

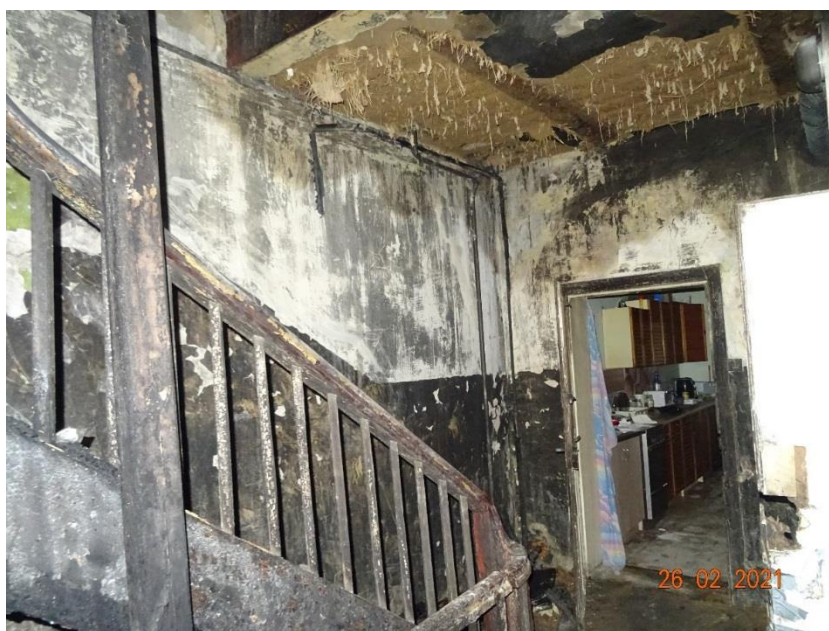
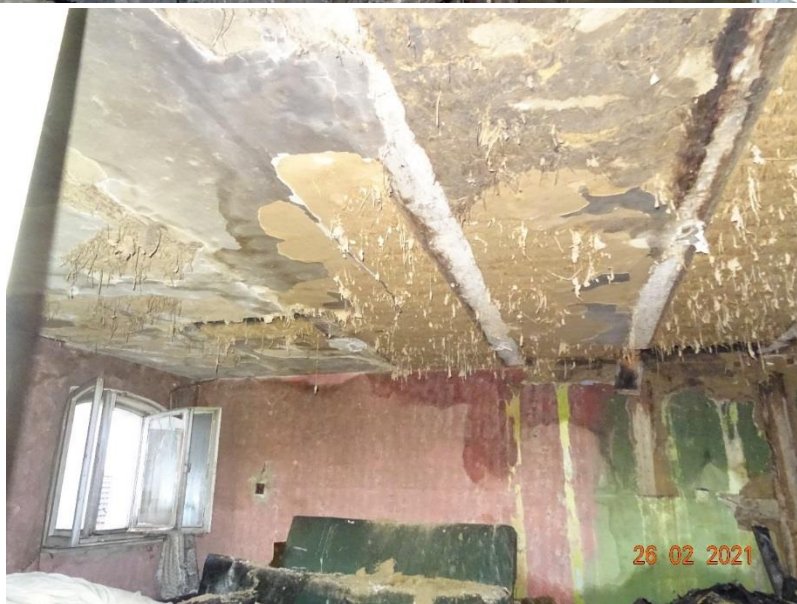
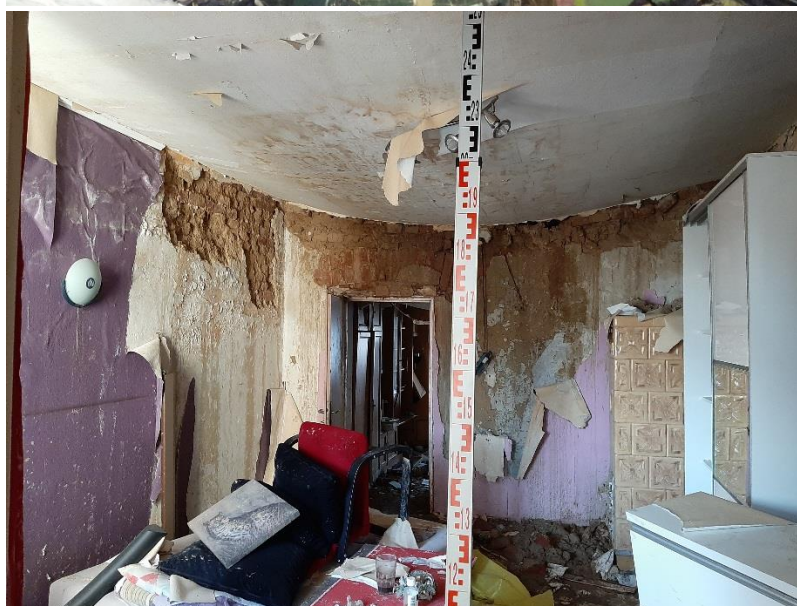
Belki o przekroju prostokątnym w średnim rozstawie osiowym co 108 cm. Konstrukcja w awaryjnym stanie technicznym, ze względu na wysokie skorodowanie biologiczne oraz wytracenie rdzenia czynnego przekroju nośnego. Belki ugięte. Częściowo belki osłonięte są od spodu poszyciem sufitowym drewnianym lub z płyt gipsowo-kartonowych oraz tynkiem wapiennym. Z uwagi na zły stan odstąpiono od pobrania próbek i dalszej analizy cech drewna. Belki stężone tarczą górną desek o gr. około 5 cm.
