EKSPERTYZA TECHNICZNA

DOTYCZĄCA OKREŚLENIA OCENY STANU TECHNICZNEGO, BEZPIECZEŃSTWA I
NIEZALEŻNOŚCI KONSTRUKCJI NOŚNEJ W STOSUNKU DO BUDYNKÓW SĄSIEDNICH
OCENA MOŻLIWOŚCI I SPOSOBU PRZEPROWADZENIA EWENTUALNEJ ROZBIÓRKI
OBIEKTU BUDOWLANEGO

Rodzaj:	BUDYNEK MIESZKALNY WIELORODZINNY, KATEGORIA OBIEKT. „XIII.”
Adres:	UL. ADAMA MICKIEWICZA 11, 64-300 NOWY TOMYŚL, DZIAŁKA NR EWIDENC. 271/5. OBREB 0001 NOWY TOMYŚL
Właściciel lub zarządca

Nowy Tomyśl – wrzesień 2021 r.

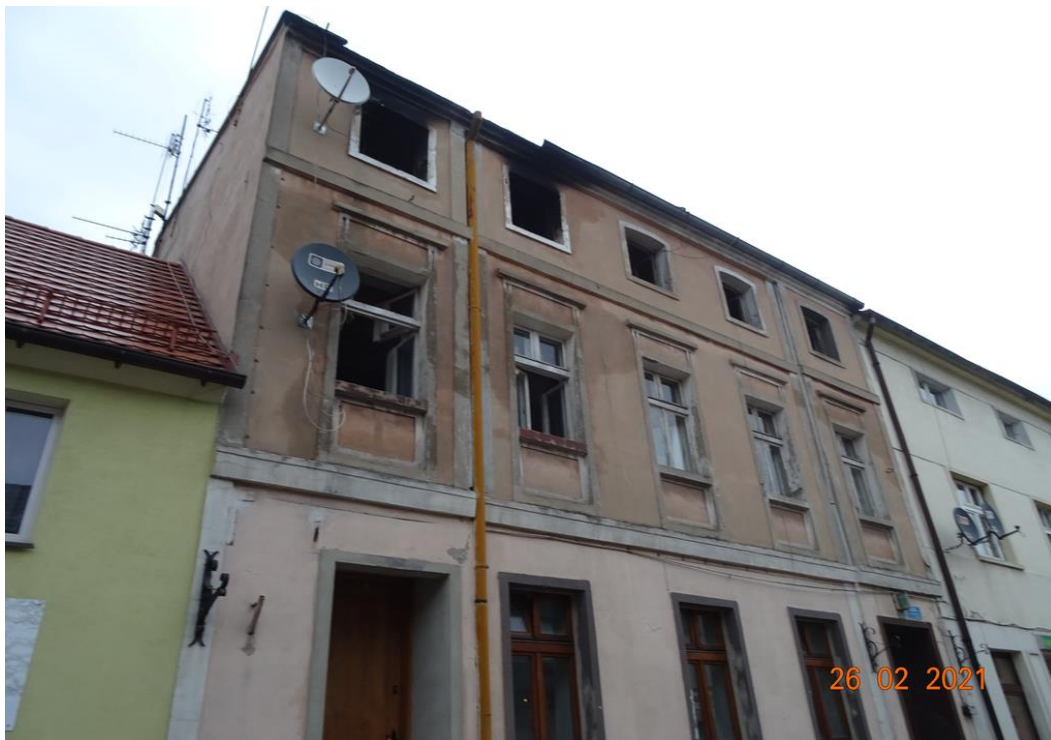
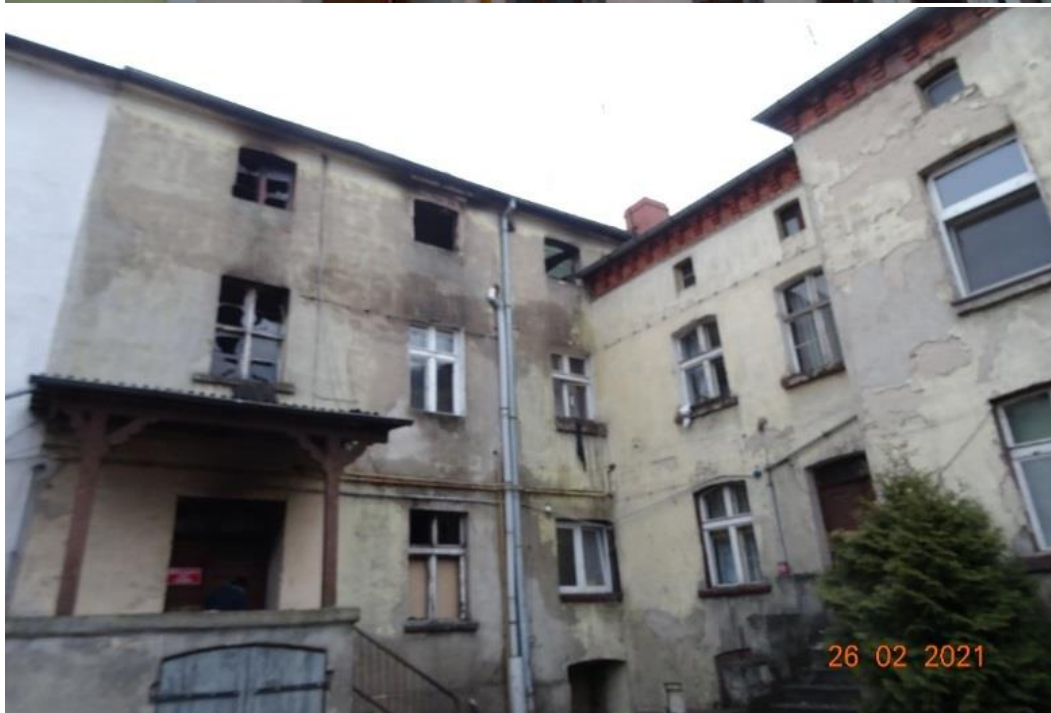
W osi „1” budynek posiada wspólną = zależną konstrukcję nośną murową w całej wysokości budynku. W przeciwnym szczycie budynku w osi „5” – budynek posiada w całej wysokości niezależną konstrukcję nośną. Ponad kondygnacją parteru, budynek sąsiedni (Budynek mieszkalny nr 9.), nie posiada ściany w osi „6” z wyłączeniem Oficyny budynku.

Poniżej poglądowa dokumentacja fotograficzna (archiwum własne Autora), poświadczające postawioną tezę.

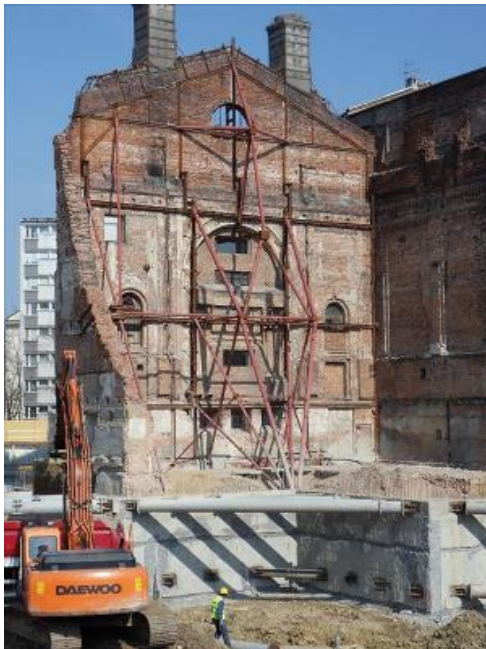
16. Zabezpieczenie i oznakowanie terenu rozbiórki,
17. Zabezpieczenie, oznakowanie i wytyczenie ruchu pieszych i pojazdów w obszarze terenu rozbiórki,
18. Demontaż okien, bram oraz drzwi zewnętrznych i wewnętrznych
19. Rozbiórka elementów występujących nad powierzchnią połaci dachu,
20. Zdemontowanie elementów odwodnienia dachu oraz obróbek blacharskich,
21. Demontaż pokrycia z połaci dachowej
22. Demontaż drewnianej konstrukcji dachu wraz z deskowaniem i łatami,
23. Wykonanie tymczasowego usztywnienia zewnętrznego konstrukcji murowej w osi nr „5” za pomocą ramowych stężeń stalowych wraz z wyprzedzonym kotwieniem konsol kotwiących w ścianie za pomocą kotew chemicznych np. Hilti HIT C. Kotwienia mocowane będą pod konstrukcją stropu pośredniego każdej z kondygnacji. Pogodowy widok ramy stężącej na zdjęciu poniżej (źródło: Inżynier budownictwa, Warszawa, 09.2015 r.)
